ZUSAMMENFASSENDEN STELLUNGNAHME

zur den Erkundungs- und Sanierungsmaßnahmen auf dem Betriebsgelände der Chemischreinigung Rübesamen OHG, Warendorf

Projekt-Nr: A70349-4

Altenberge, 05.10.2000

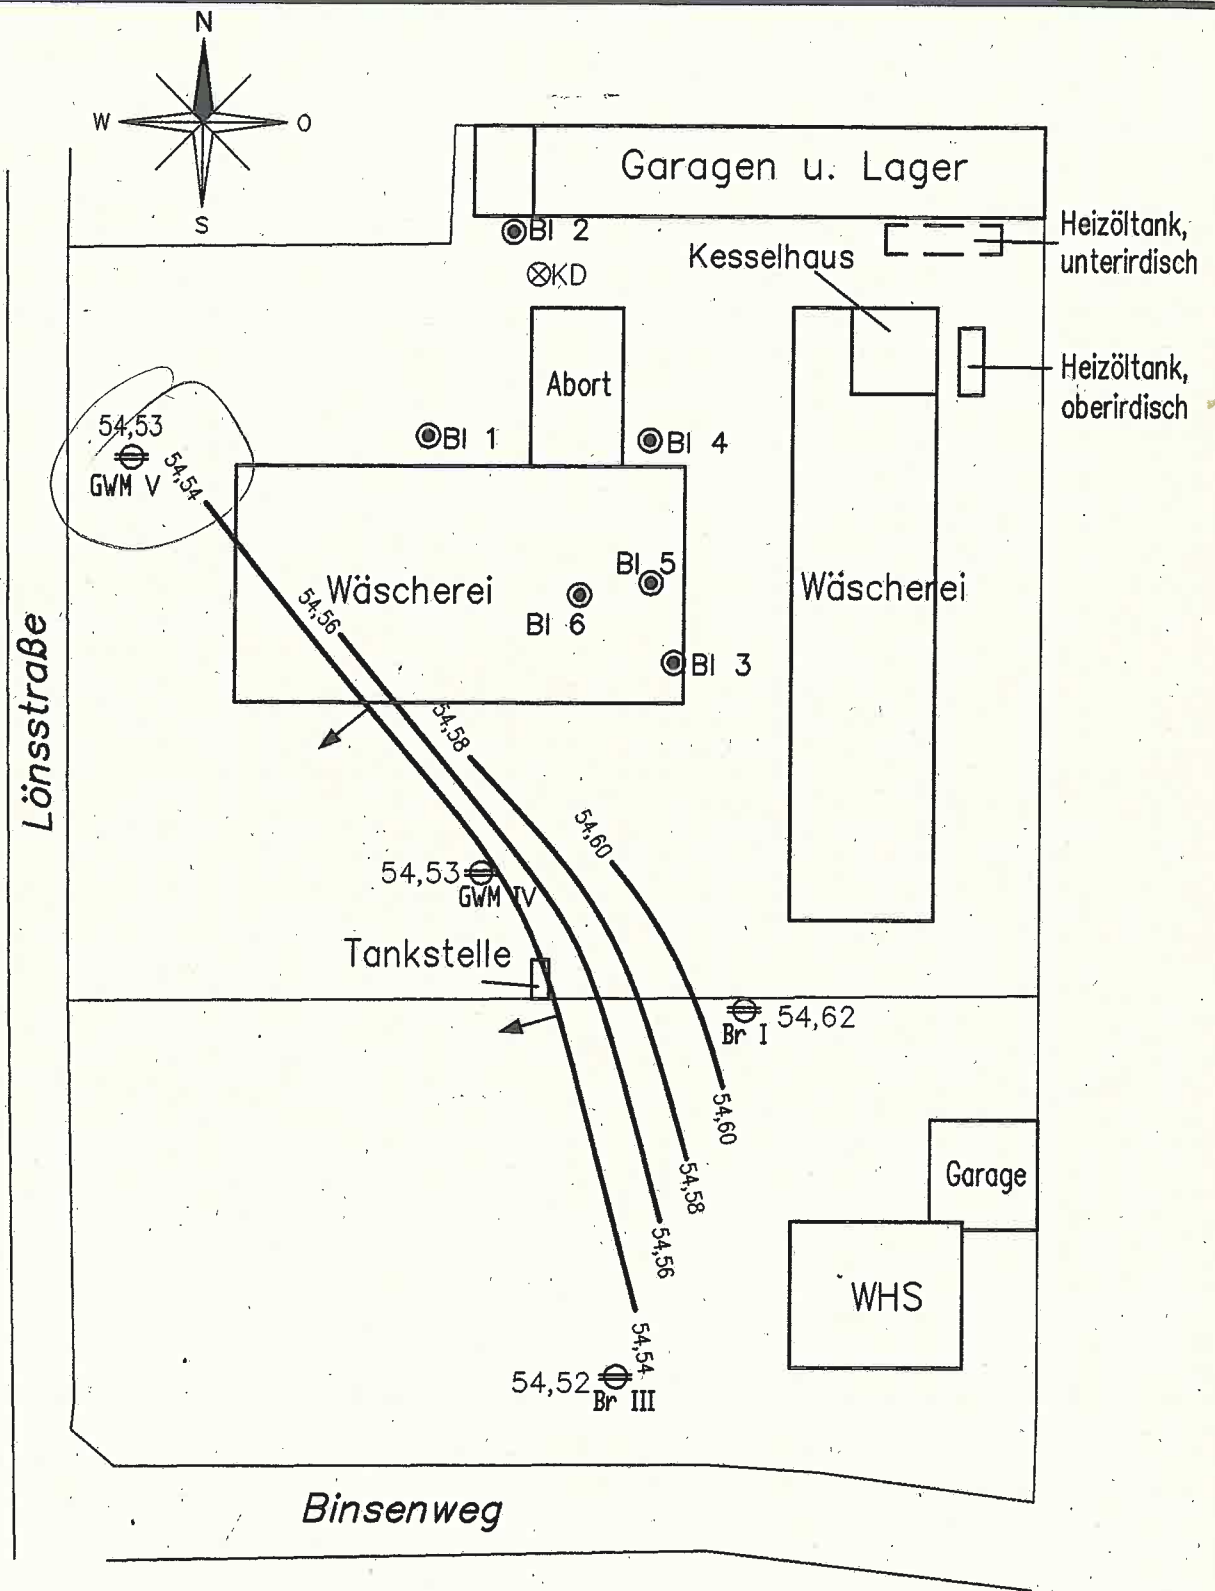
In einem weiteren Untersuchungsschritt wurde von der Dr. Weßling Beratende Ingenieure GmbH an drei im Schadensbereich installierten Bodenluftabsaugpegeln im April 1998 ein Bodenluftabsaugversuch durchgeführt (vgl. [2]). Die räumliche Lage der Absaugpegel kann dem Lageplan in Anlage 1 entnommen werden.

Das Grundwasser ist als Porengrundwasserleiter in quartären Sandablagerungen ausgebildet. Der Flurabstand beträgt 3 bis 3,5 m. Die Grundwasserfließrichtung schwankt stark zwischen West und Südsüdwest. Dies liegt im sehr geringen Grundwassergefälle (Hydraulischer Gradient ca. $2,22 \times 10^{-3}$) begründet, welches schon bei kleinen Wasserstandsänderungen zu deutlich variierenden Fließrichtungen führen kann. Die Transmissivität des Aquifers liegt bei etwa $2,75 \times 10^{-4} \text{ m}^2/\text{s}$ (K_F -Wert ca. $2,2 \times 10^{-5} \text{ m/s}$).
