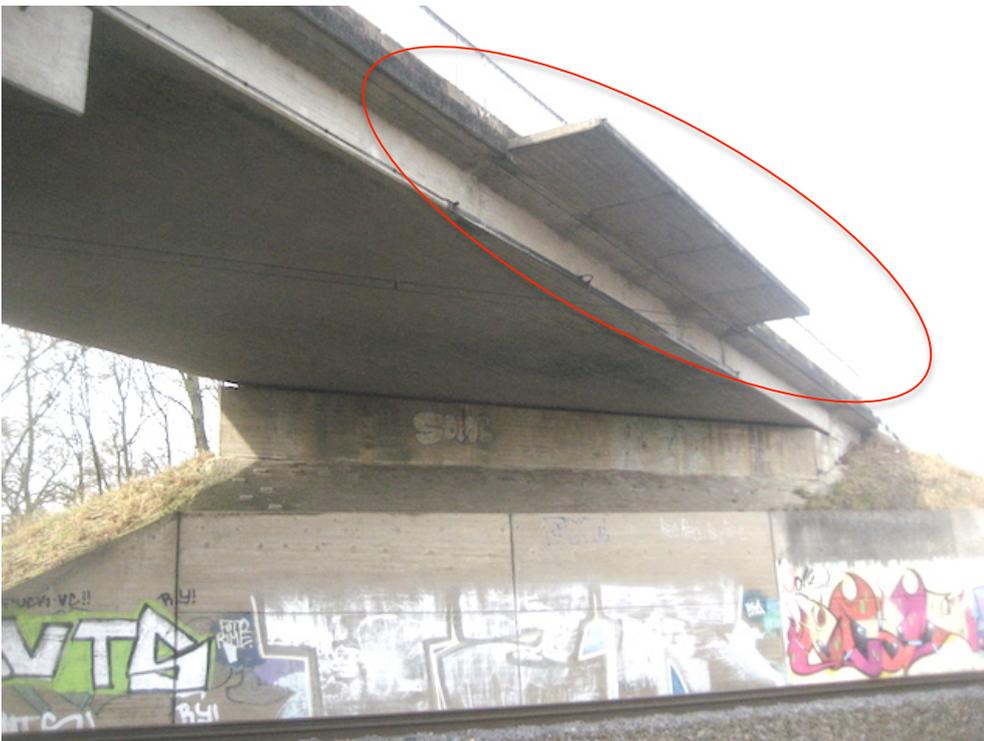
Fertigteilkappen mit Berührungsschutz über dem Gleis Osnabrück – Münster

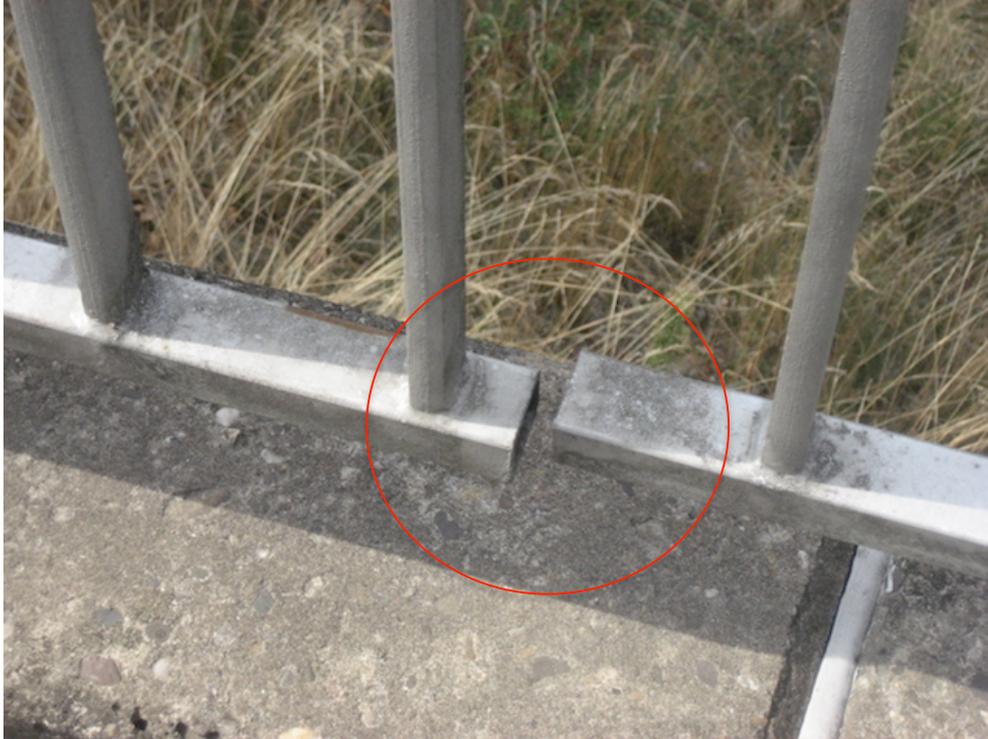
gebrochener Fußholm des Geländers

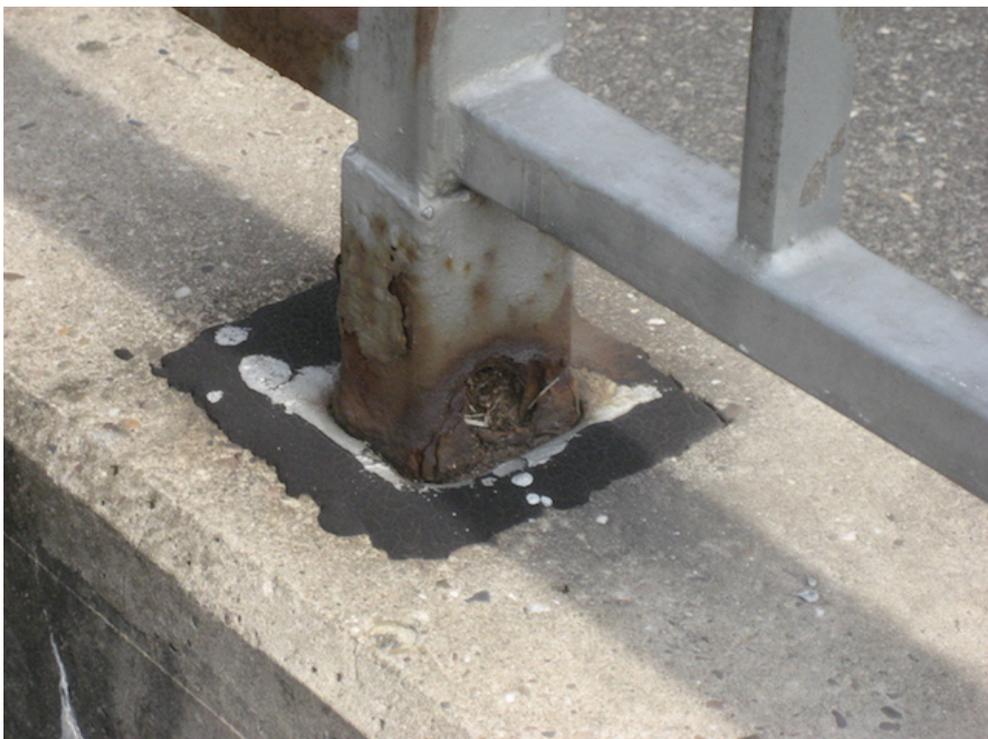
verrostete Pfostenfüße der Geländer, tlw. mit Lochfraß

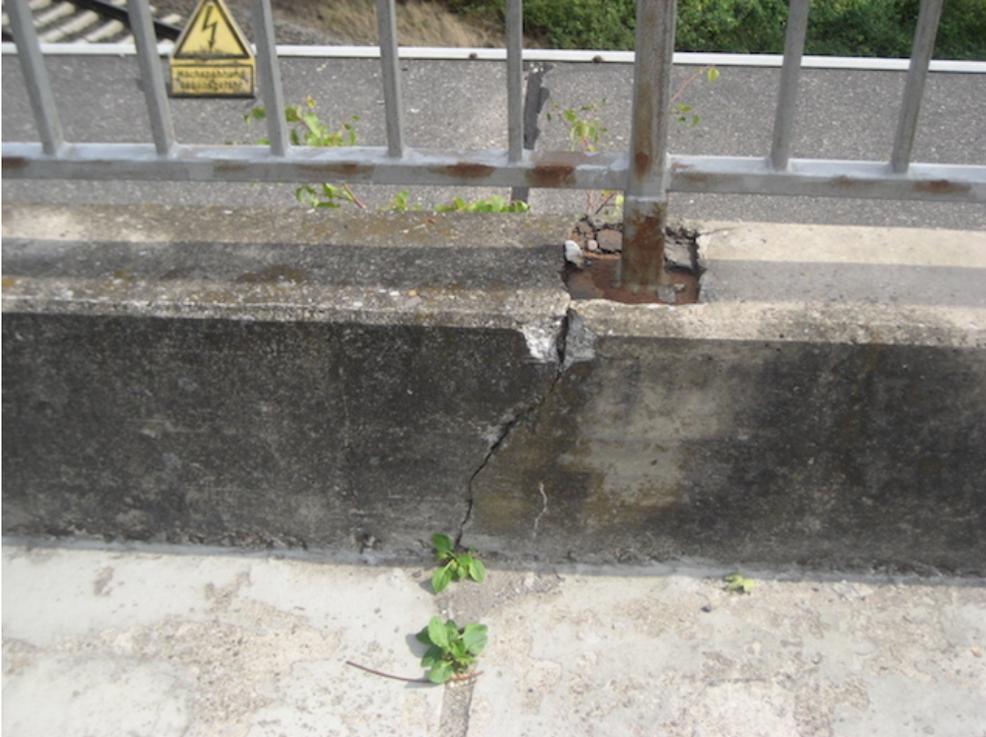
gebrochene Betonaufkantung auf den Brückenkappen

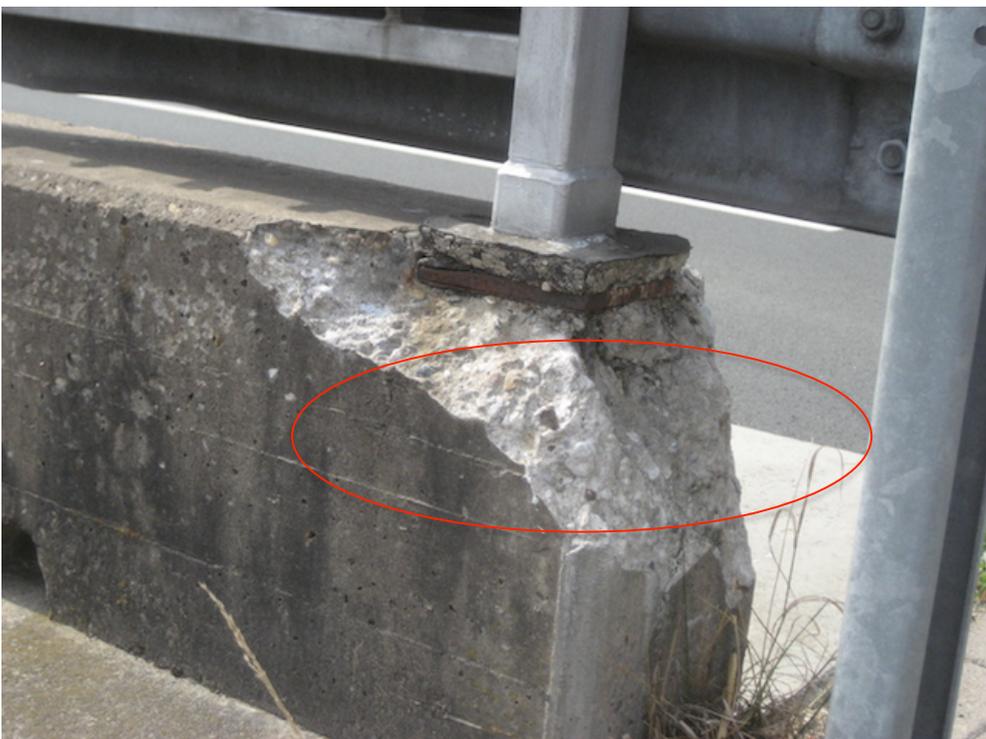
Abplatzung der Betonaufkantung, Geländerpfosten gelockert

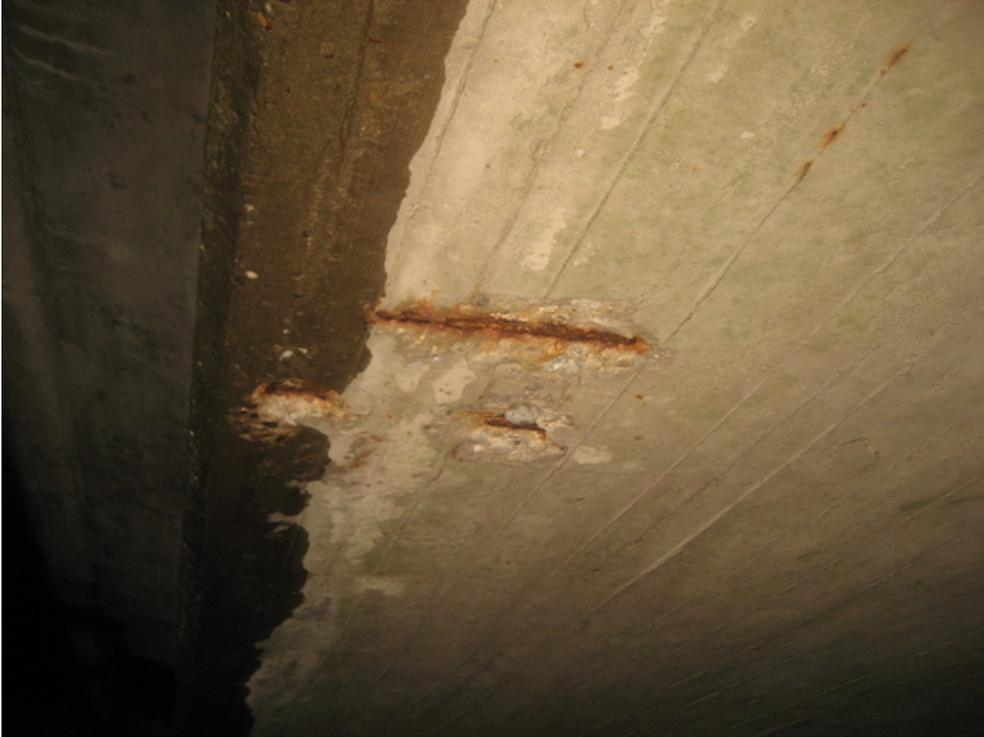
Betonabplatzungen mit angerosteter Bewehrung an der Brückenunterseite

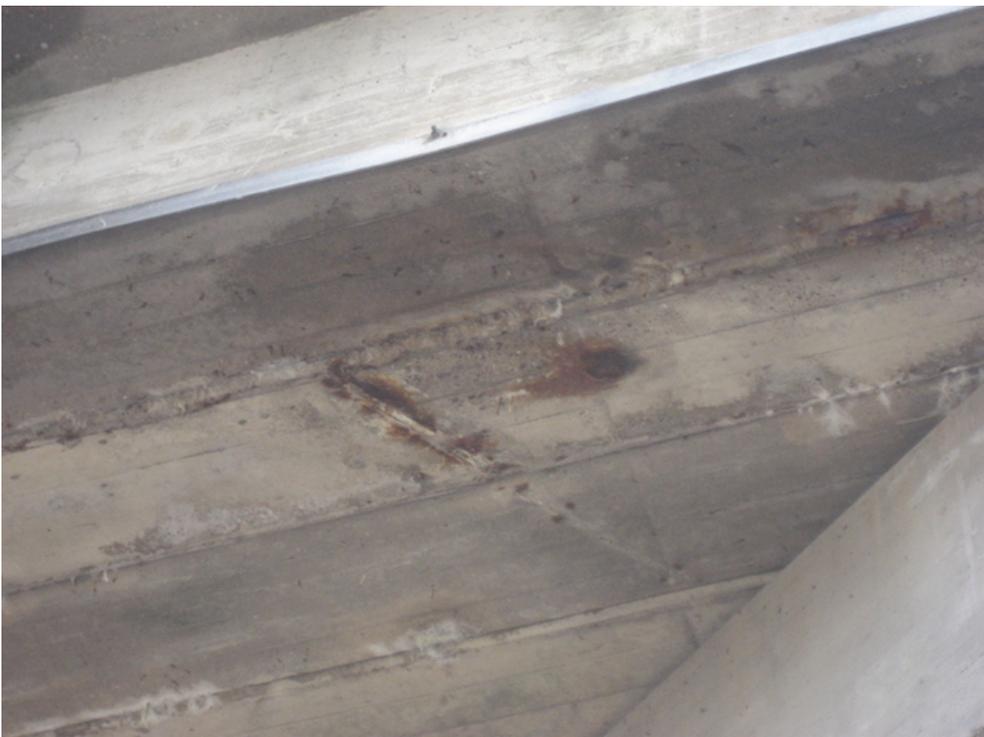
Rostfahnen an der Brückenunterseite in Folge der Bewehrungskorrosion im Beton

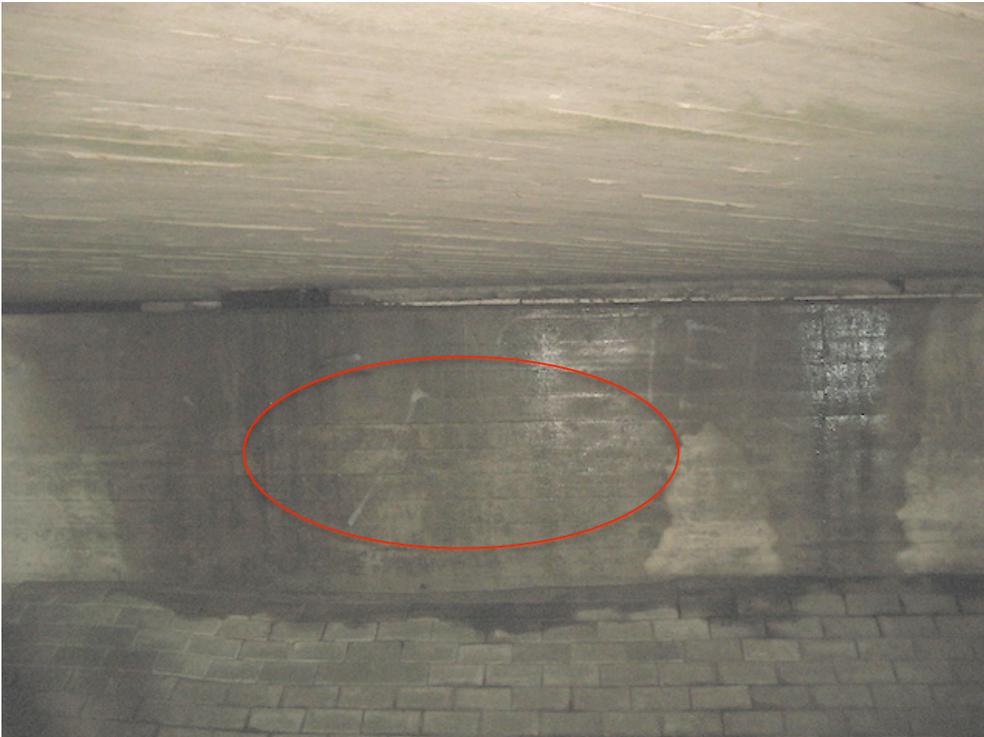
Vernässung des Widerlagers in Folge undichter Fuge auf der Erdseite

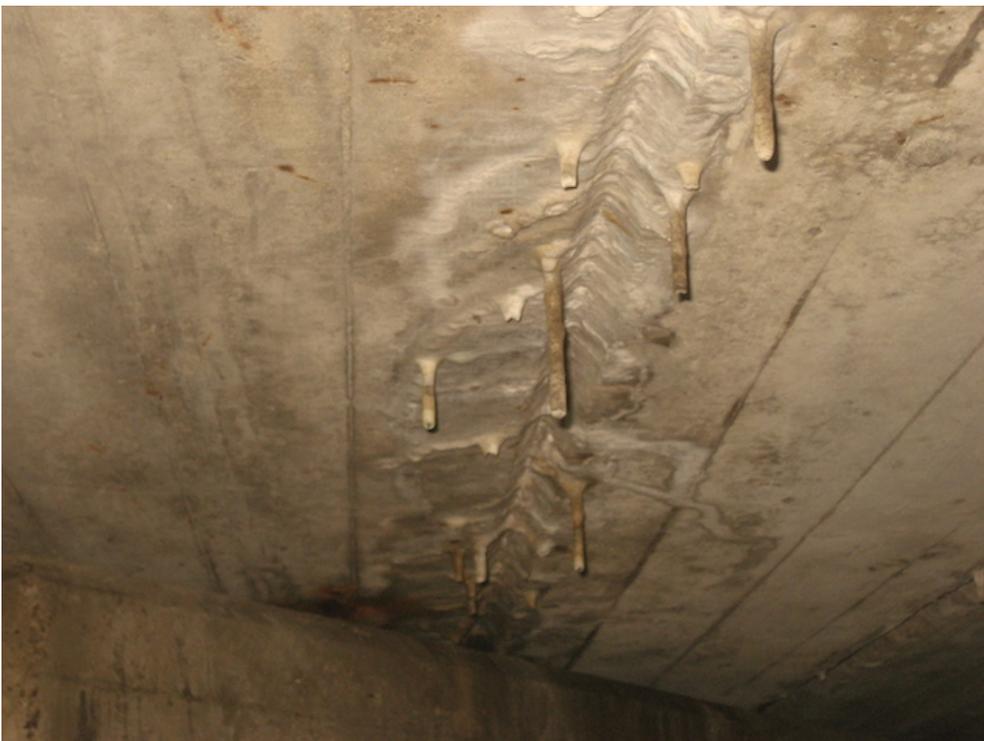
Durchfeuchtung der Brückenträger mit Kalkaustrag und Stalaktitenbildung
