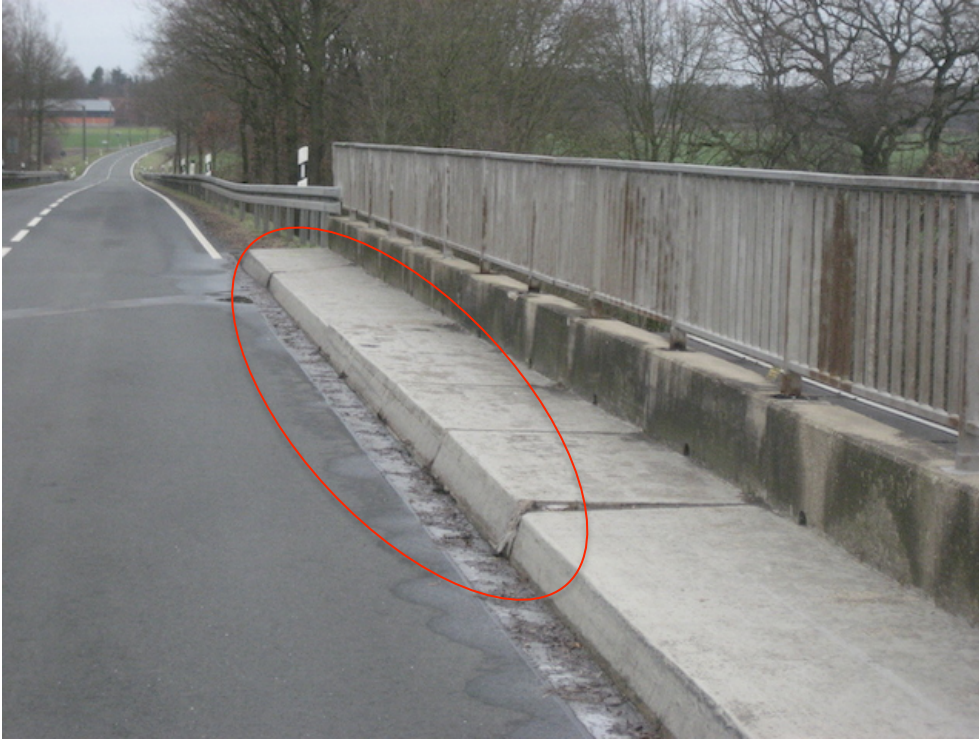
Fahrtrichtung Kattenvenne, gekippte Kappen über dem Gleis Richtung Münster

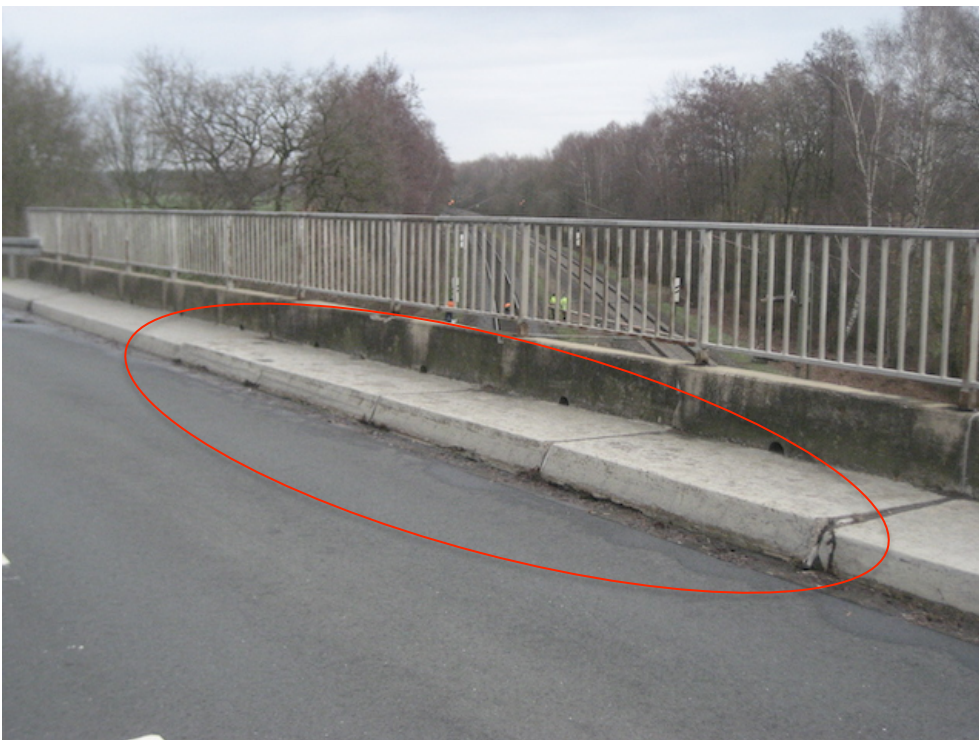
Fertigteilkappen mit Berührungsschutz gekippt

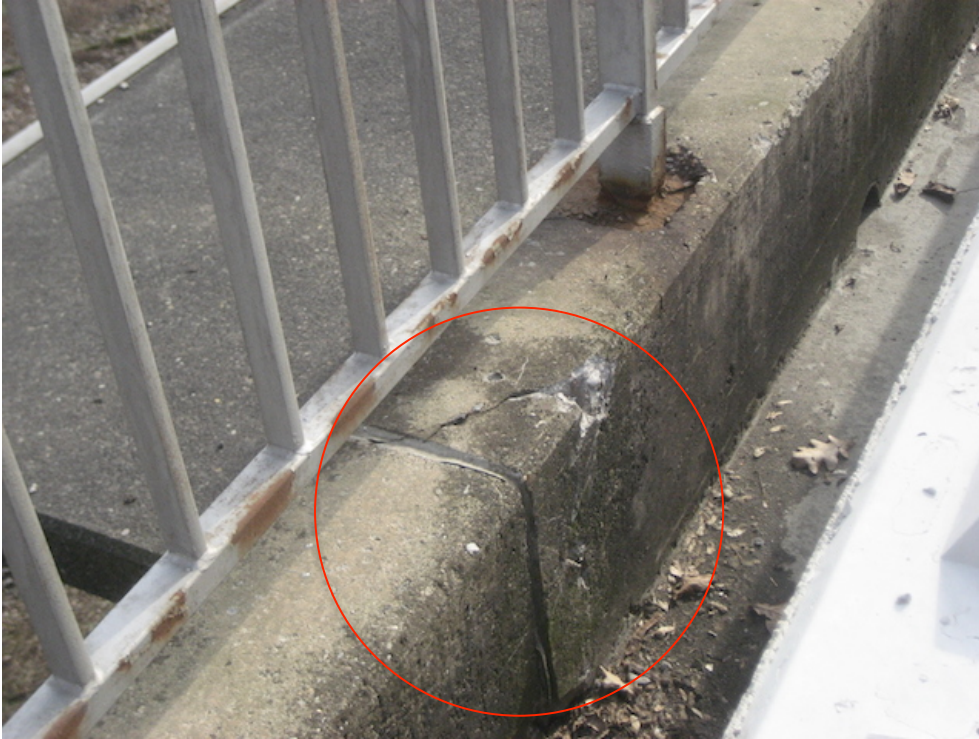
Betonaufkantung gebrochen, in Folge der gekippten Kappen

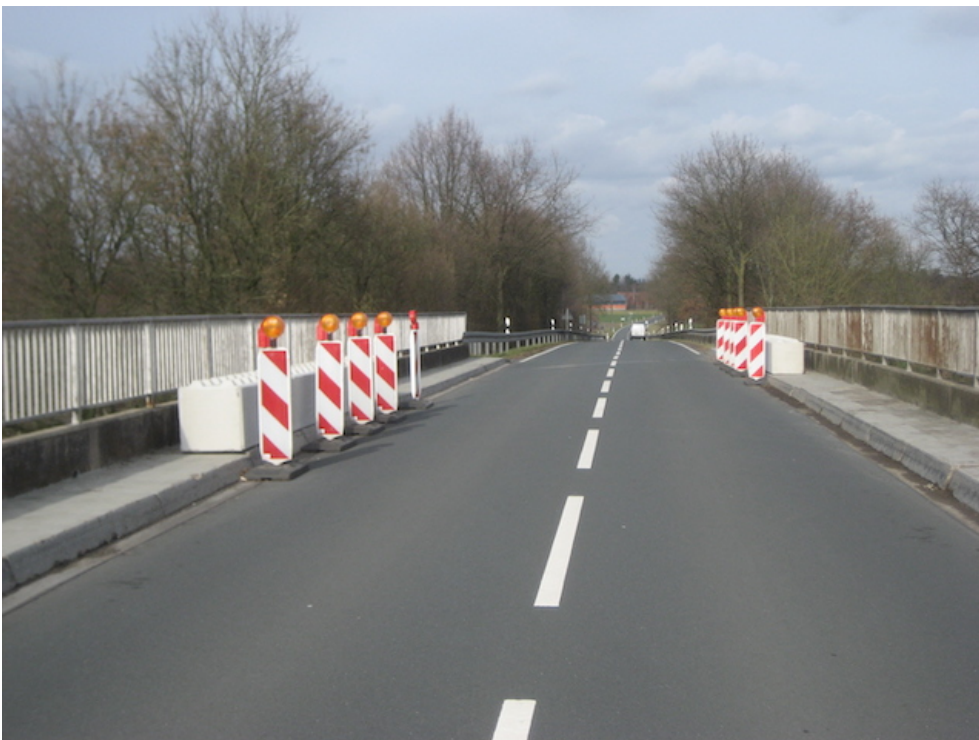
Blickrichtung Kattenvenne; Sicherung der Kappen mit Betonblöcken als Ballastierung

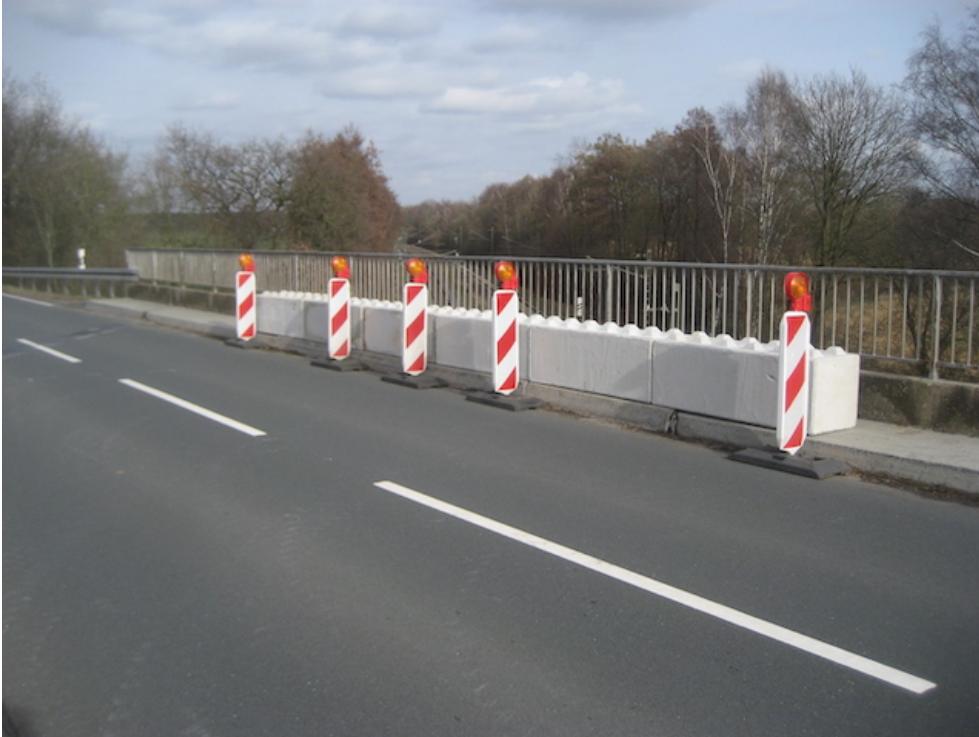
Sicherung auf der Ostseite

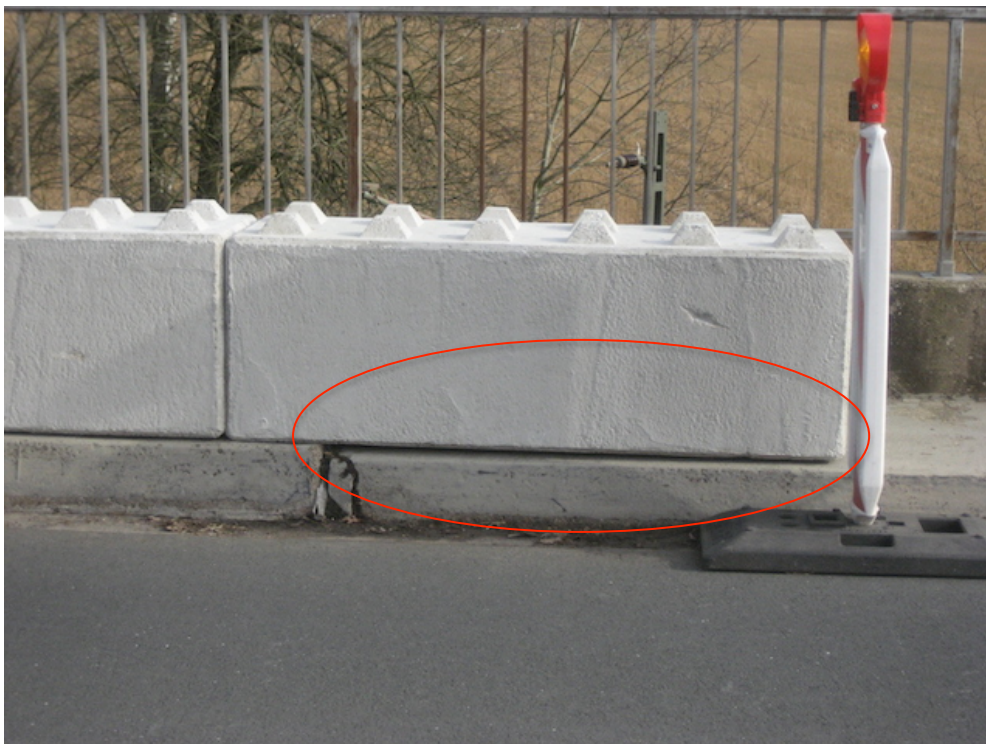
Spalt unter dem rechten Betonblock durch den Höhenversatz an der Kappenfuge

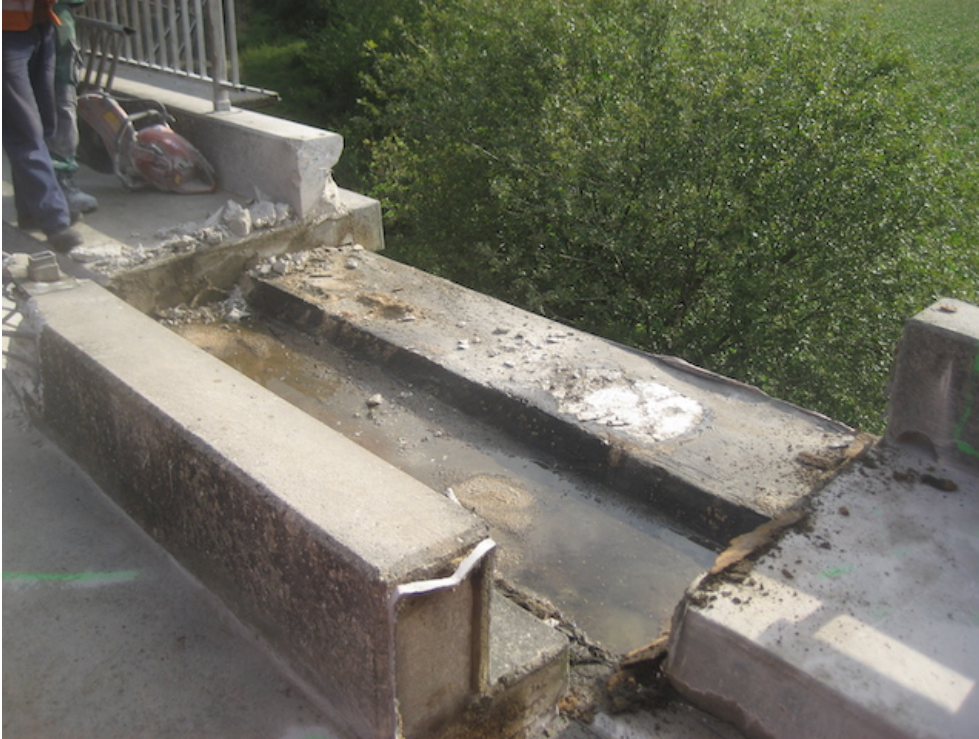
Abbruch einer Fertigteilkappe, ständig Wasser unter den Kappen

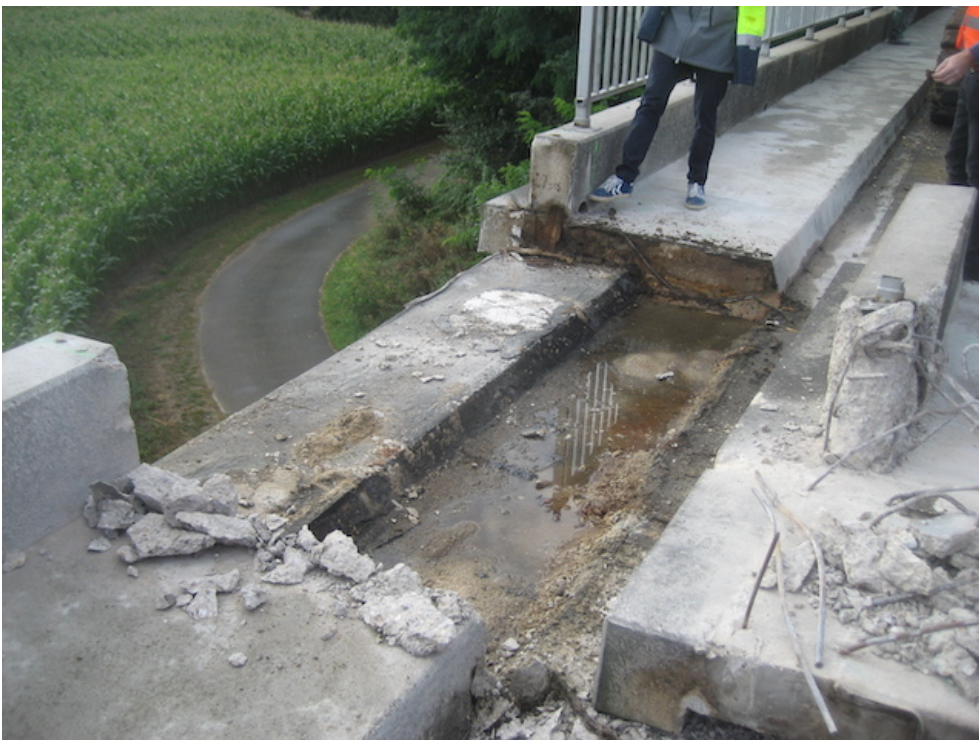
Abdichtung beschädigt, Durchfeuchtung des Brückenüberbaus

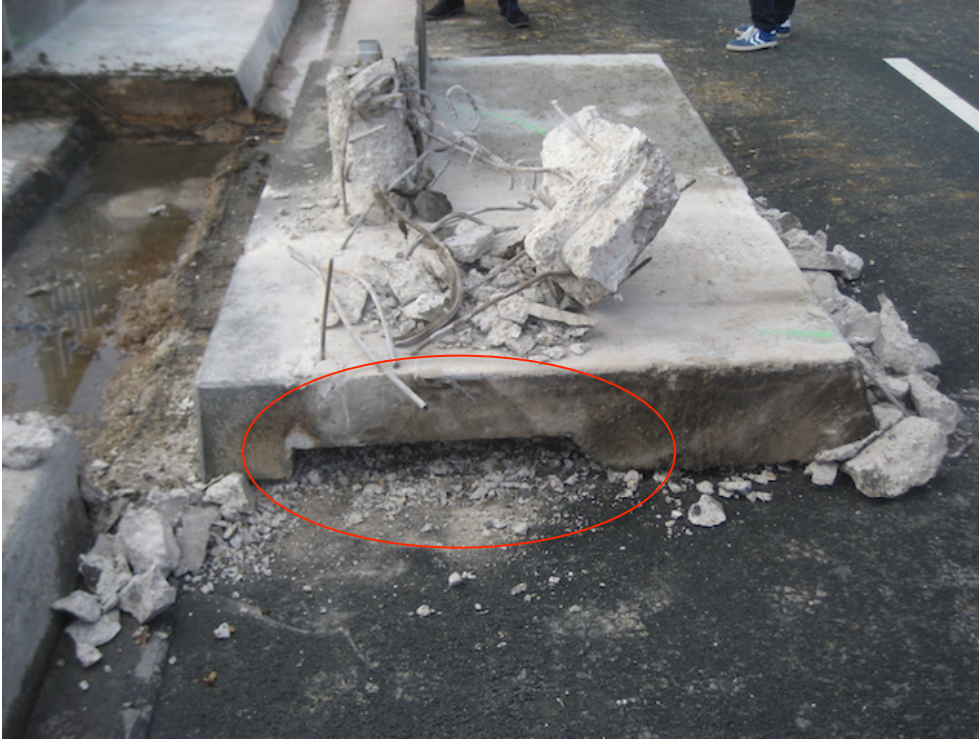
Profil der ausgebauten Kappe, Aussparung für den horizontalen Schubhocker

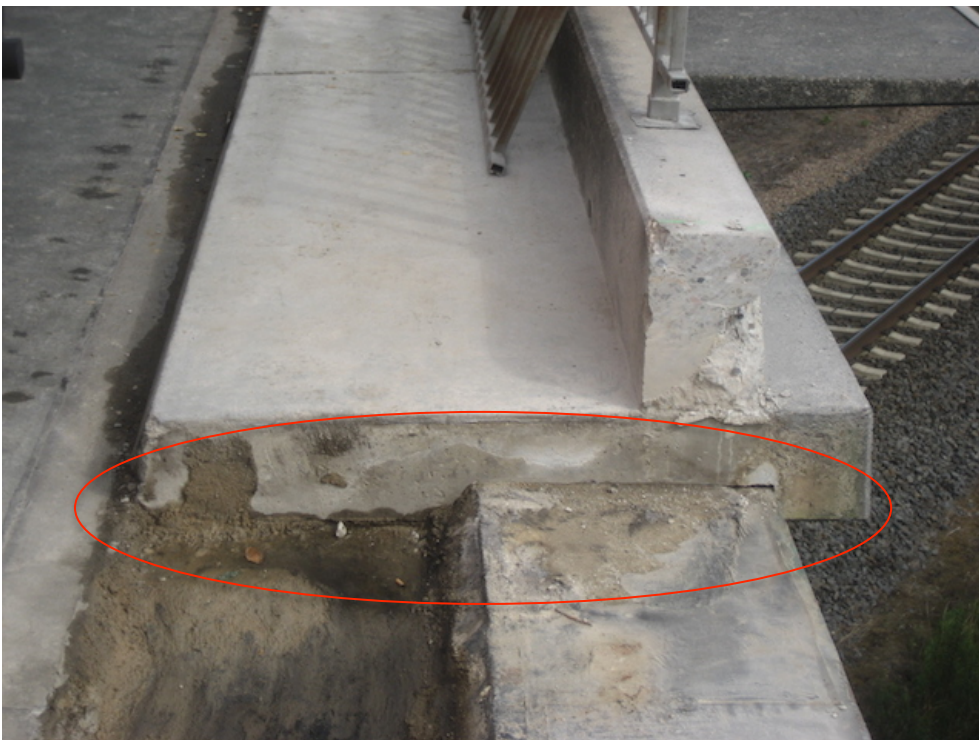
Fertigteilkappe am Brückenrand ohne Verankerung, Lagesicherung durch Eigengewicht
