Stand der Umsetzung der WRRL an Oberflächengewässern im Kreis Warendorf

Ausschuss für Wirtschaft, Umwelt und Planung
02.03.2018

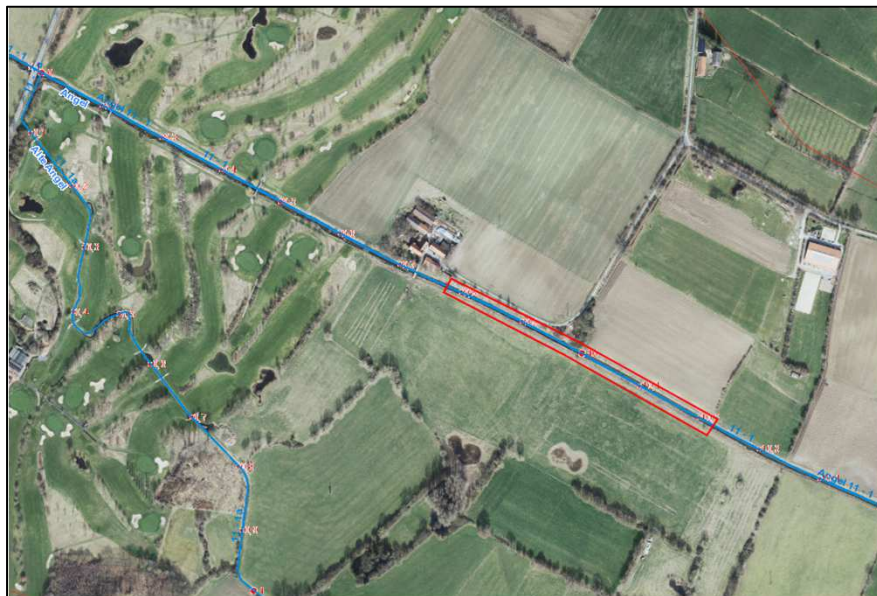
Gewässerbegradigungen

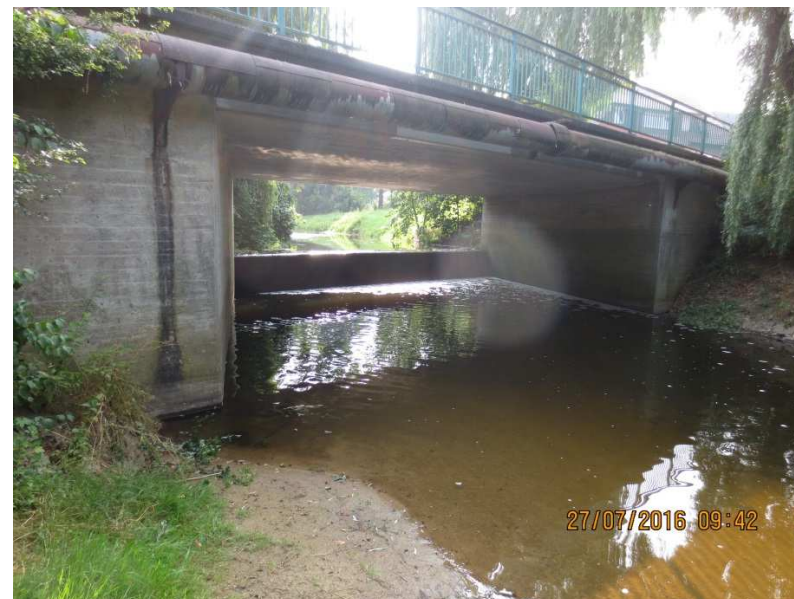
Querbauwerke

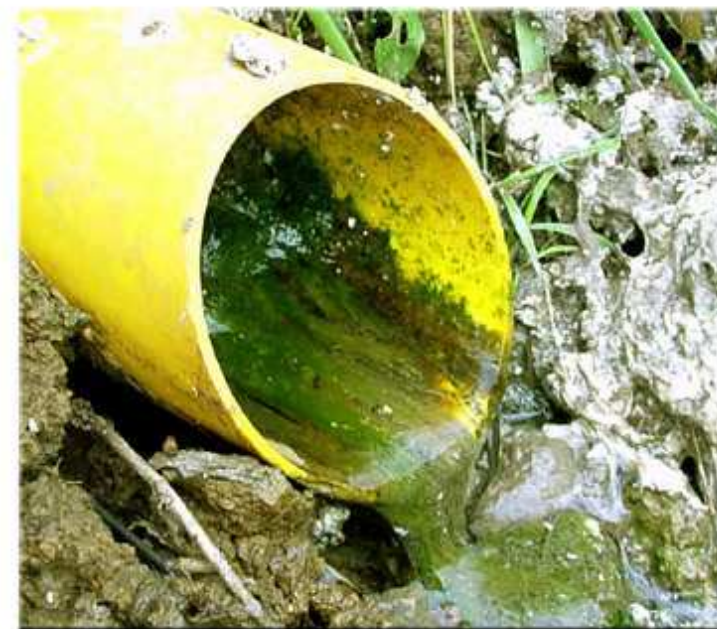
Stoffeinträge

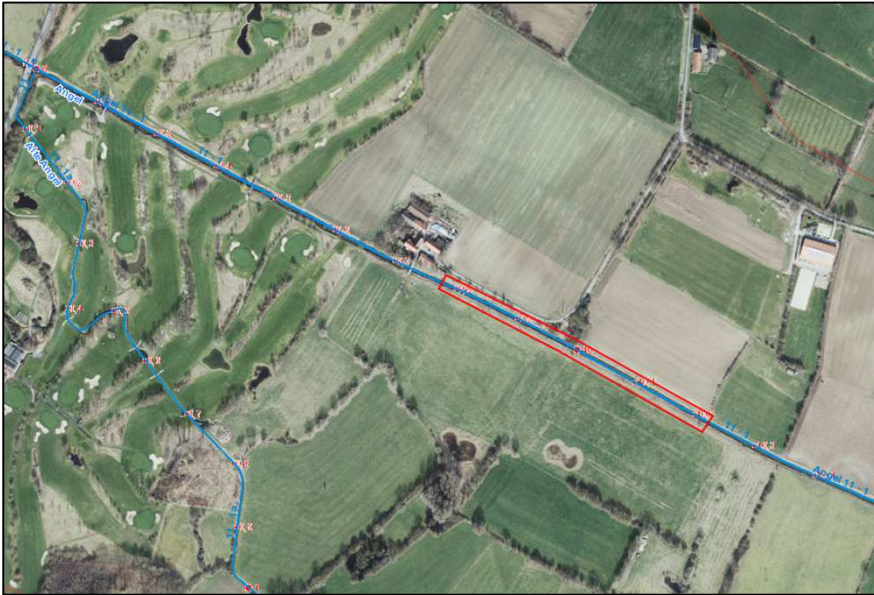
Naturnahe Gestaltung und Rückbau von zwei Querbauwerken in der Angelniederung

- Renaturierung auf d. 615 lfdm
- Totholz einbringen
- Aufweitung des Gerinnes
- eigendynamische Entwicklung

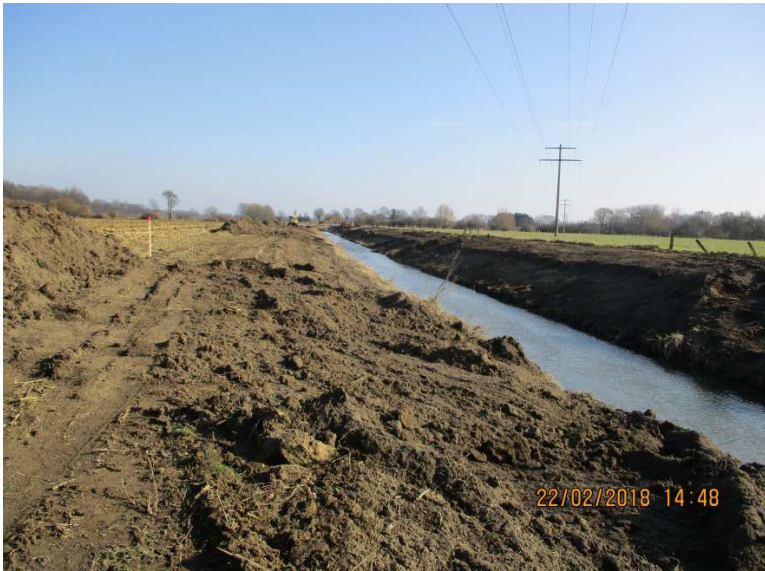
Bild 1: Blick gegen Fließrichtung westlicher Bauabschnitt

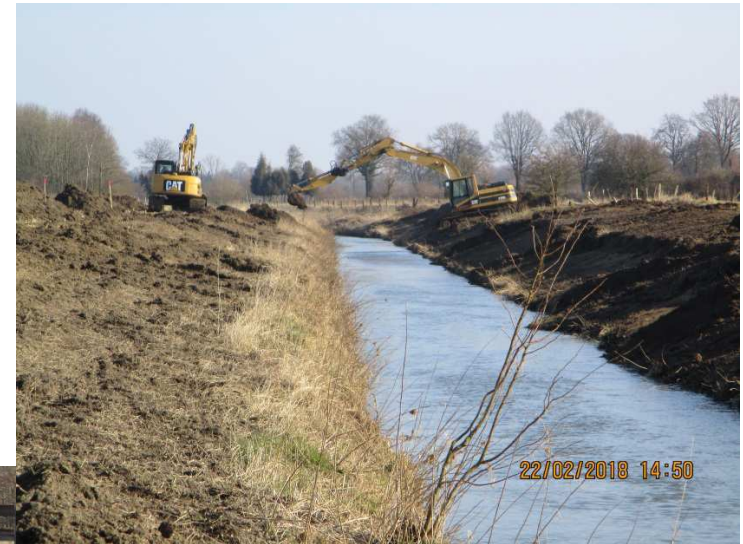
Bild 3: Blickrichtung gegen Fließrichtung, östlicher Bauabschnitt

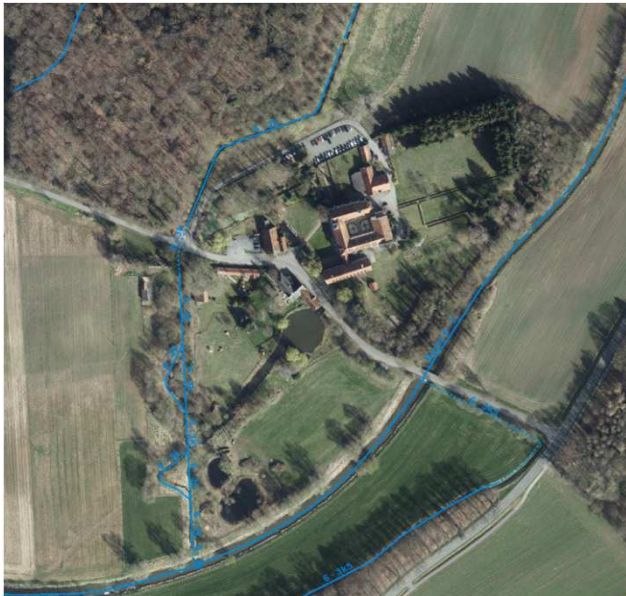
Ökologische Verbesserung der Bever im Bereich Kloster Vinnenberg

- Naturnahe Gestaltung der Bever
- Anlage einer Sekundäraue
- Ausbildung von Stillwasserbereichen
- Einseitige Entnahme der Ufersicherungen im Altverlauf
- Vorprofilierung eines Steilufers
- Naturnahe Anbindung des Mündungsbereiches und Gestaltung des Nebengewässers Nr. 3p
- Naturnahe Umgestaltung der ehemaligen Klärteiche

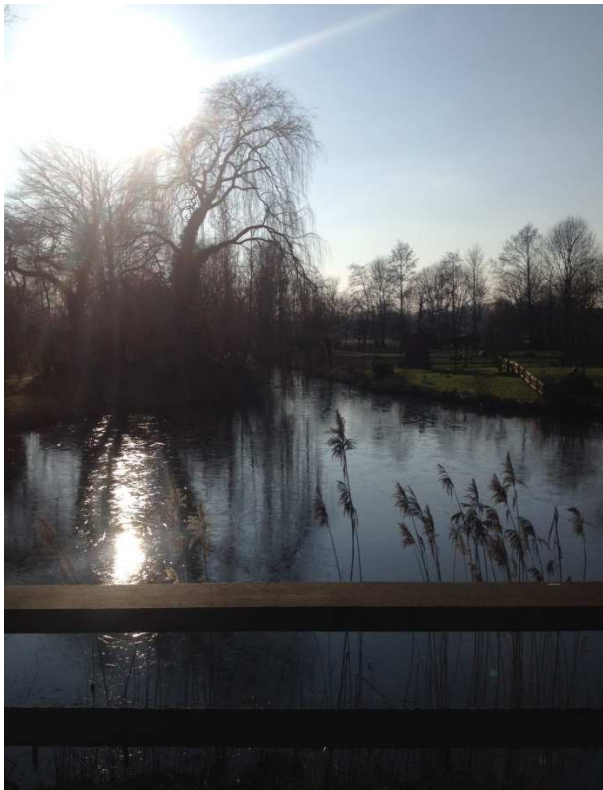
Bild 1: Mühlenkolk

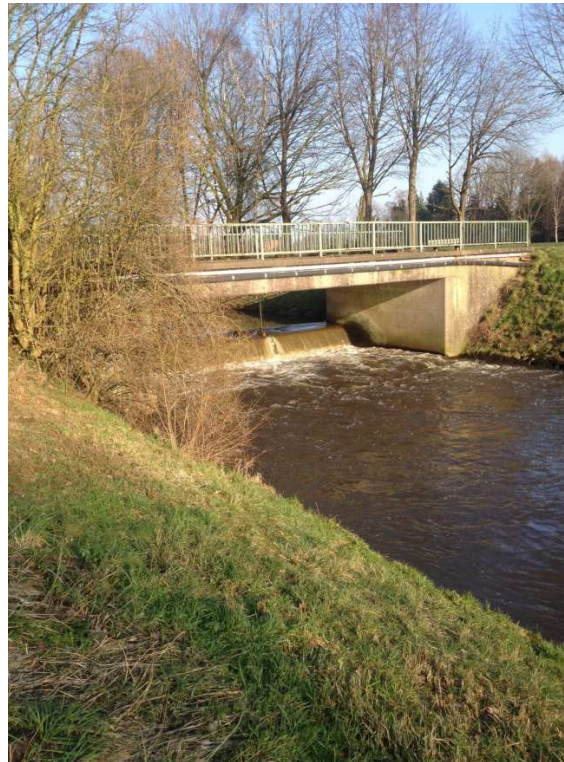
Bild 2: Querbauwerk

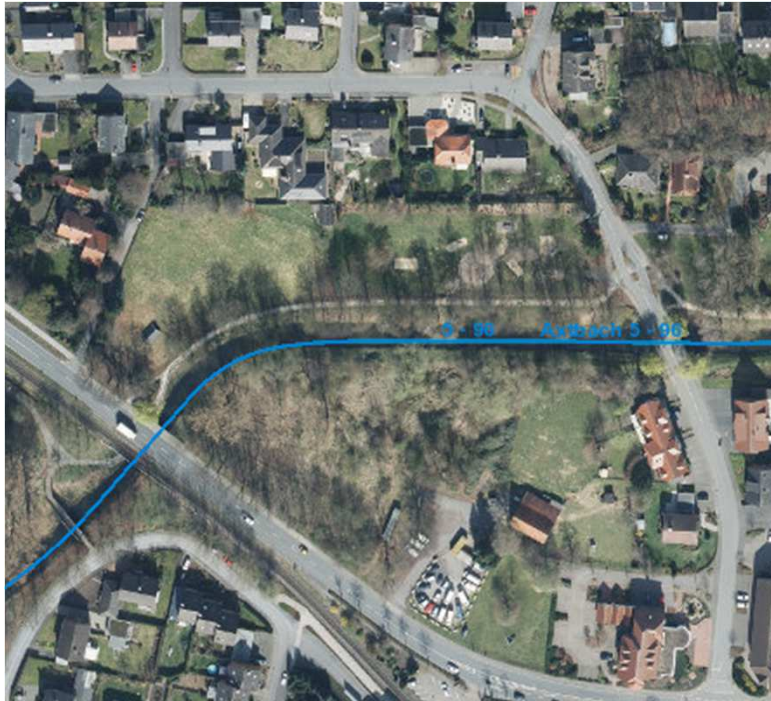
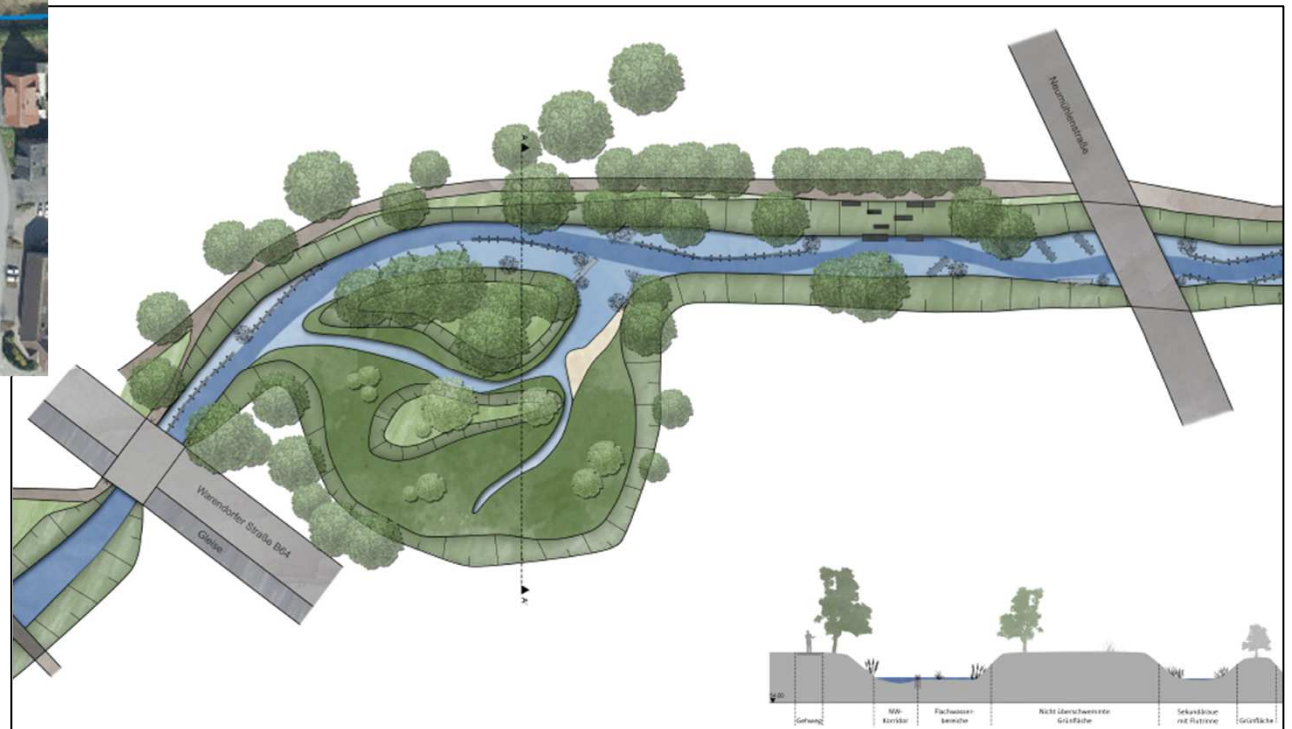
Schaffung der Durchgängigkeit des Axtbaches in Beelen

- Naturnahe Gestaltung des Axtbachs
- Anlage einer Sekundäraue
- Einseitige Entnahme der Ufersicherungen im Altverlauf

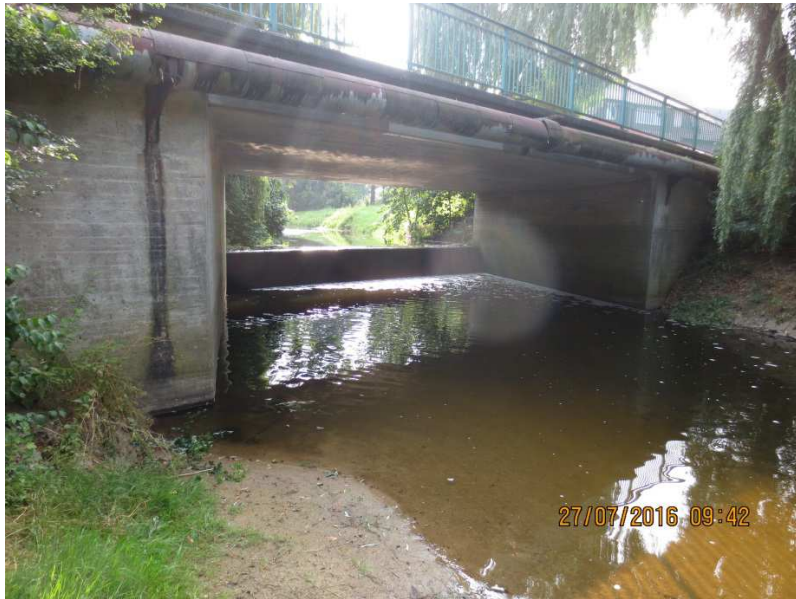
Bild 1: vorhandenes Querbauwerk

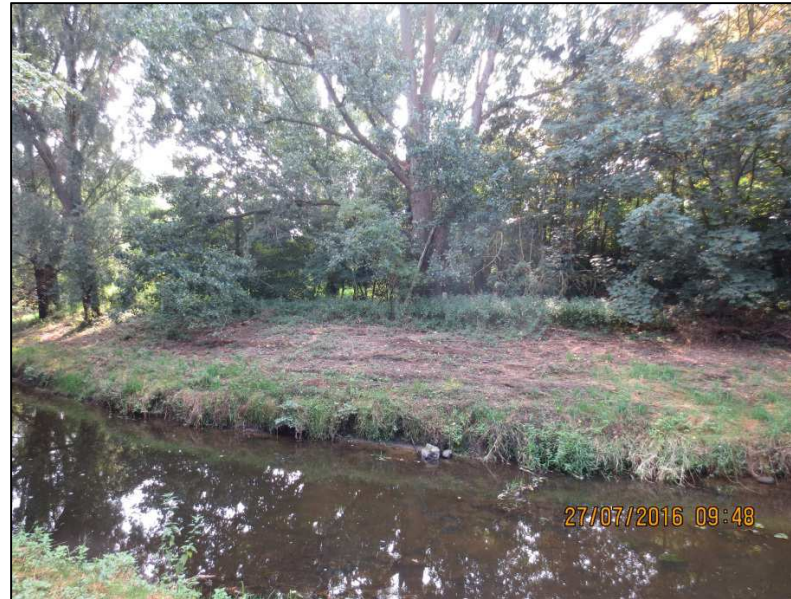
Bild 2 und 3:
Potentielle Fläche
Sekundäraue
