Kreistag am 18.10.2013

Titel: abgeschätzte Lage der LHKW-Fahne im GW-Unterstrom der Textilreinigung, Zeit: 2009/2010	
Projekt: Ergänzende Bewertungen des Absorptionsverhaltens der LHKW-Fahne im Rahmen der Sanierungsuntersuchung	Proj.Nr.: MAL-07-0134
AG: Kreis Warendorf	Auftr.Nr.: MAL-00032-10
Bearb.: vol	Dat.: 22.06.2010
Gez.: Iso / smr	Gepr.:   M 1:7.500
Anlage: 2.1

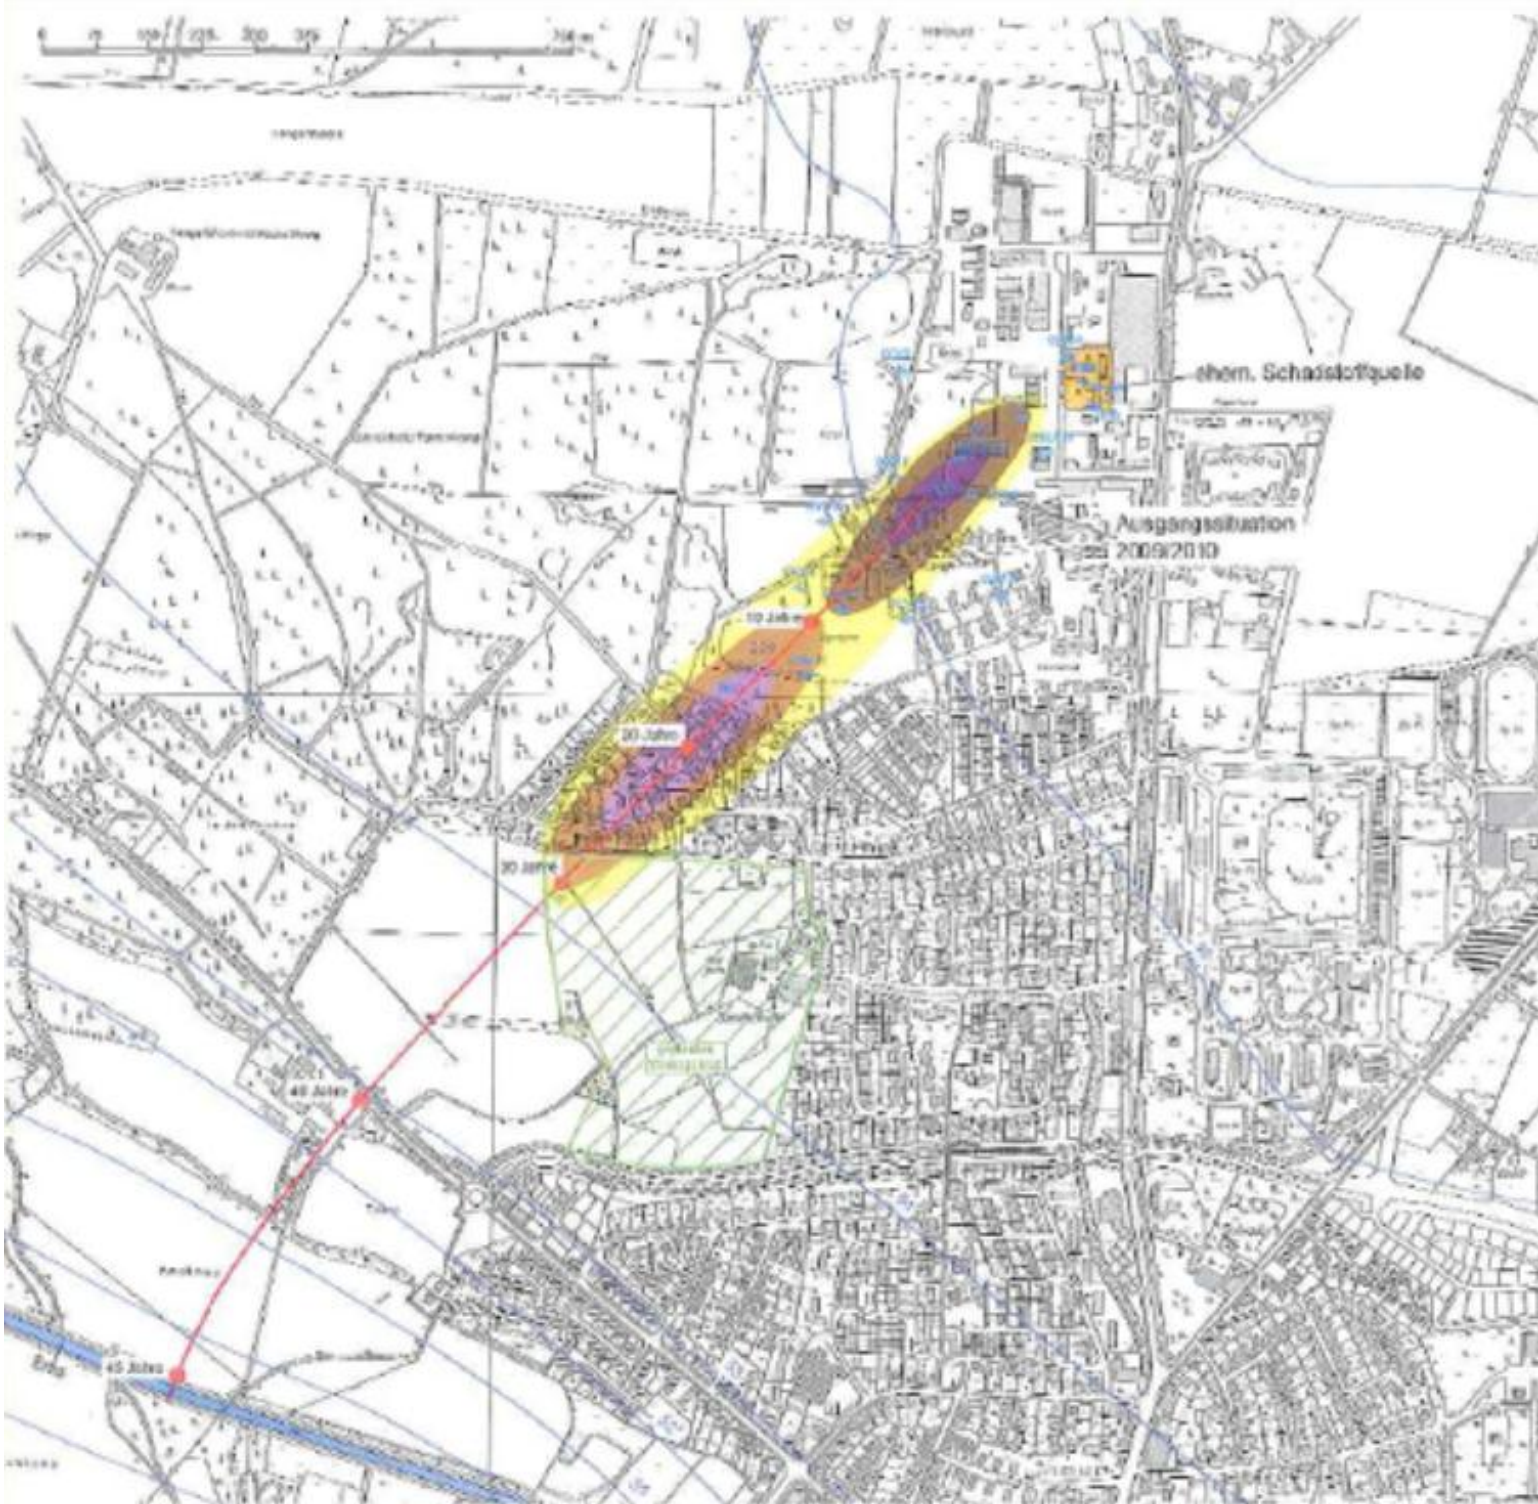
Stand:2030

Titel: abgedruckte Lage der UHKW-Fahne im GW-Untersystem der Textilreinigung, Leitfaden 20 Jahre	
Projekt: Ergänzende Bewertungen des Abstromverhaltens der UHKW-Fahne im Rahmen der Sanierungsunterstützung	Projektnr.: W-07-004
AK: Kreis Warendorf	Auftrag: W-0602-10
Reviz.: V01	Dat.: 22.05.2010
Gez.: Iso/DNF	Blatt: 1/1
	Arbeitsnr.: 23

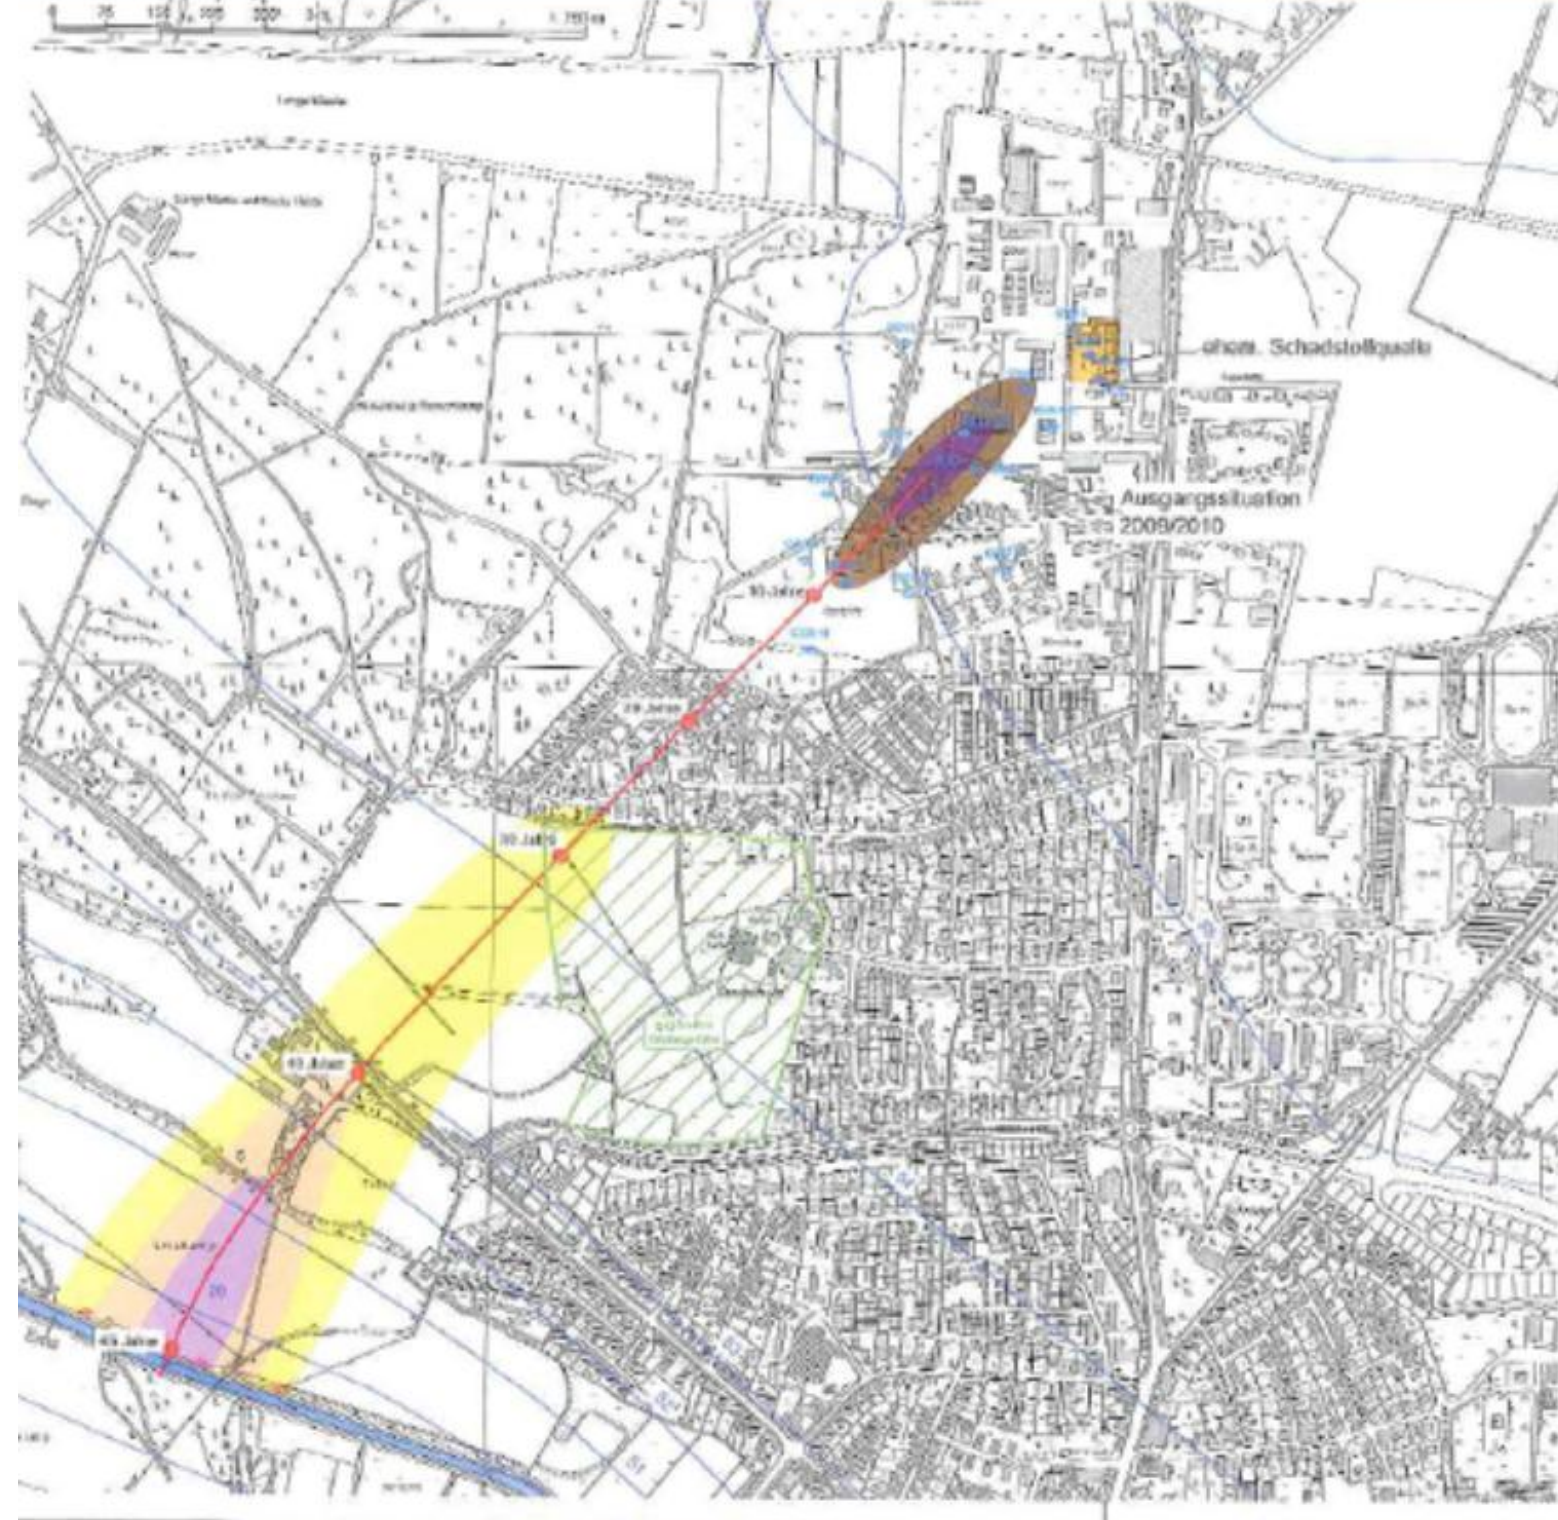
Stand: 2055

Titel: abgeschätzte Lage der LHKW-Fahne im GW-Unterstrom der Textilreinigung Laufzeit 45 Jahre	
Projekt: Ergänzungsbewertungen des Abstromverhaltens der LHKW-Fahne im Rahmen der Sanierungsuntersuchung	Proj.Nr.: 06L07054
AN: Kreis Warendorf	Auftr.Nr.: 06L-0812-16
Stand: vgl	Dat.: 22.06.2010
Dr.: jba/aw	Skal.: 1:500
	Arbeits-Z.:
